**VÝZKUM DLOUHODOBÉ ÚČINNOSTI SANACE KLÁŠTERA
NA HOŘE MATKY BOŽÍ U KRÁLÍK**

**THE RESEARCH OF LONG TERM EFFECT OF RECONSTRUCTION MONASTERY ON THE
MOUNTAIN OF MOTHER OF GOD IN KRÁLÍKY**

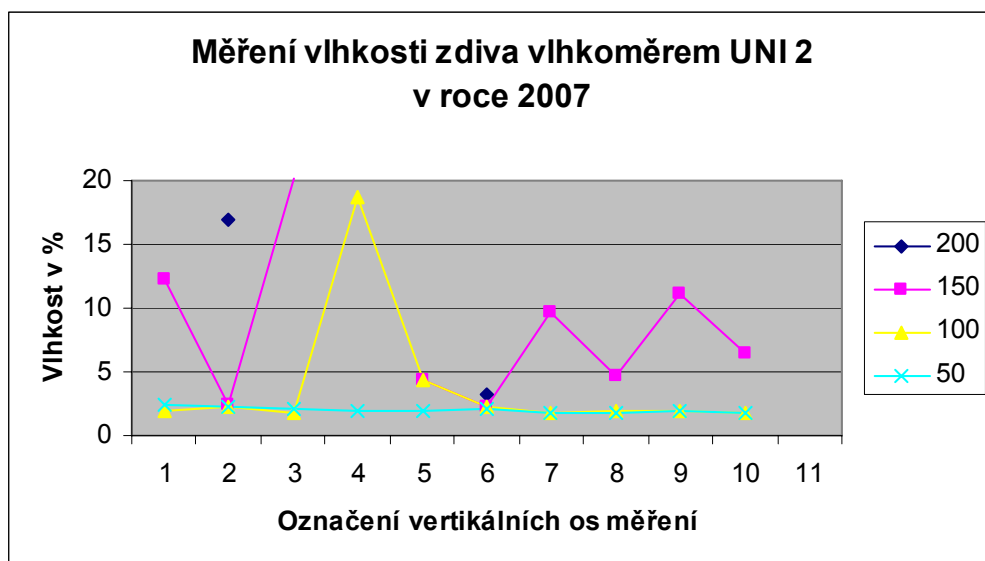
Obr.2: Měření vlhkosti zdiva vlhkoměrem UNI 2 v roce 2007, chodba A+B.

Výsledky této realizace nám ukazují důležité informace. Především si není možné nepovšimnout rozdílů vlhkostí pod a nad hranicí sanace. Je to názorná ukázka nedodržení doporučení dodavatele na dostatečnou výšku sanační omítky, která by měla být minimálně 50cm nad kritickou vlhkost. Je jistě pochopitelná snaha památkové péče o zachování identity historických objektů, avšak zde právě vidíme možné důsledky polovičatých rozhodnutí. Špatným a nedůsledným řešením je možné znehodnotit celou realizaci a v konečném důsledku promrhat investice, které již nemohou být znovu vynaloženy.
